### RELATÓRIO VISITA TÉCNICA À RUA DOM LUCIANO MENDES DE ALMEIDA, BAIRRO: DOM OSCAR / MARIANA-MG.

**Objetivo:** Visita in loco à Rua Dom Luciano Mendes de Almeida no Bairro Dom Oscar onde houve carreamento de material e queda de parte do calçamento da rua.

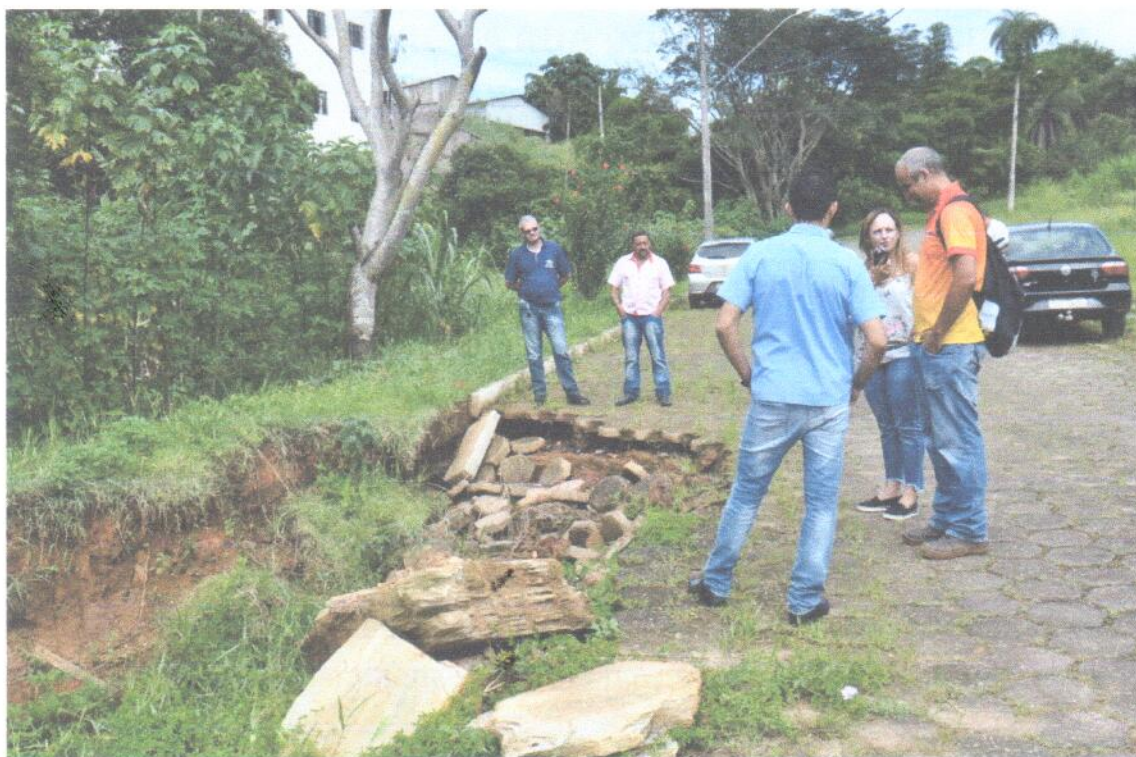
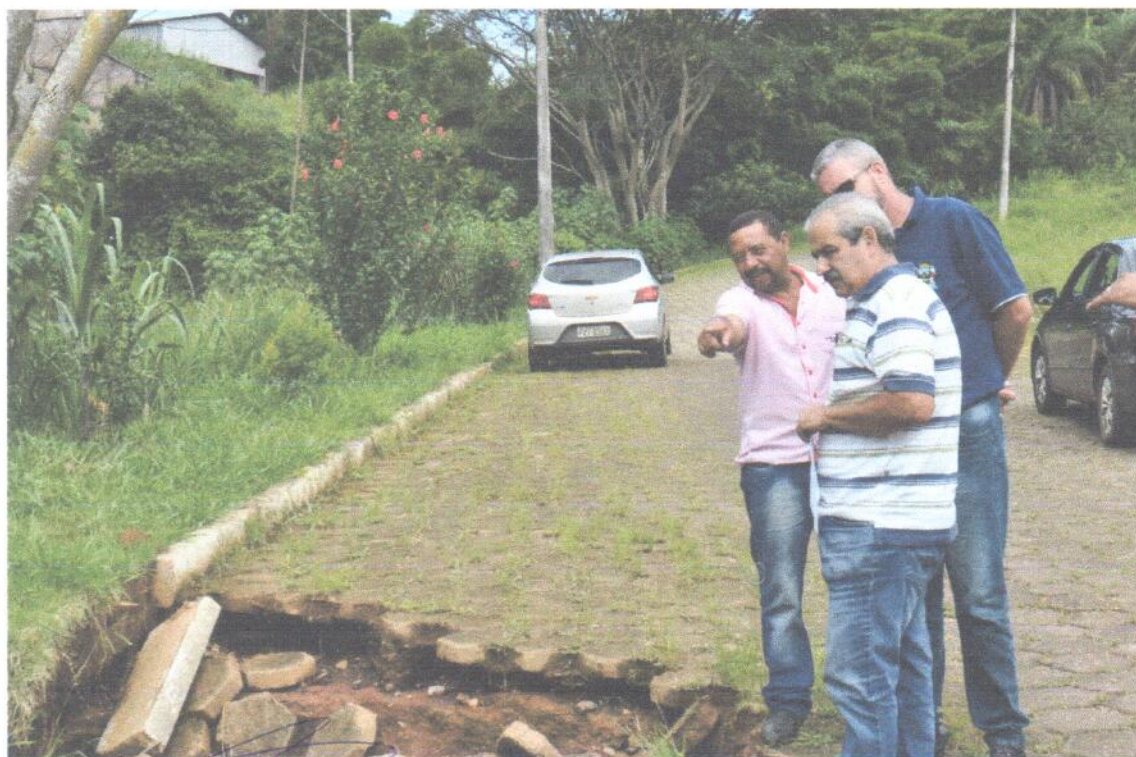
### Relatório fotográfico - Rua Dom Luciano Mendes de Almeida

O Sr. José Pereira dos Santos, Subsecretário de Meio Ambiente, informou que as prováveis causas da queda de parte da rua se deve ao auto volume de chuva e que a Rua Dom Luciano não foi estruturada para receber grandes volumes de enxurrada, rede de captação de água pluvial deficitária.

Será construído um talude com blocos e os famosos matacos para dar sustentação à rua. Os espaços entre os matacos serão preenchidos com material, haverá a recomposição das camadas do solo e cobertura vegetal. Essa será uma obra mitigadora e que futuramente a Secretaria de Obras providenciará a construção de gabião e demais estruturas no local para solução definitiva dos problemas.
